Woher kommen die Schäden?

Wie wird saniert?

Die Schäden am Turmhelm

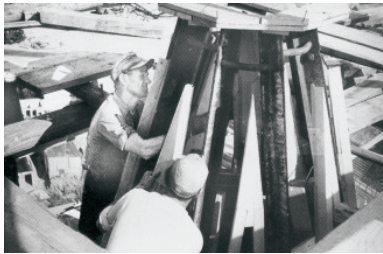
Beim Wiederaufbau bis 1949 musste der obere Teil des Helmes aus Stahlträgern und Beton neu gefertigt werden.

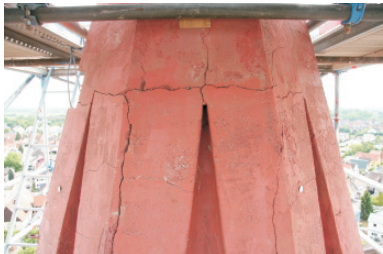
Leider haben Umwelteinflüsse den Beton mittlerweile so stark angegriffen, dass an vielen Stellen der Stahl im Inneren gerostet ist und den Beton gesprengt hat.

Beim Vergleich mit dem oberen Bild kann man gut erkennen, wie die rostenden Stahlträger im Inneren des Betons diesen im Lauf der Jahre gesprengt haben.

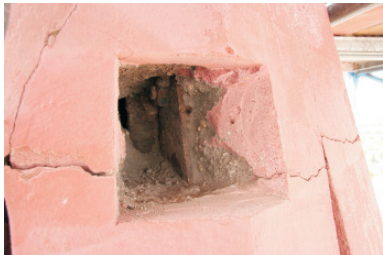
Hier wurde ein Probeschnitt in den Beton gemacht. Man kann einen der rostigen Stahlträger gut erkennen. Ebenfalls gut sichtbar ist der rot gefärbte, gerissene Beton, der die Außenhaut des Helmes bildet. Der sog. Stampfbeton im Inneren ist so stark durch Feuchtigkeit zersetzt worden, dass dieser nicht aufreißen konnte.

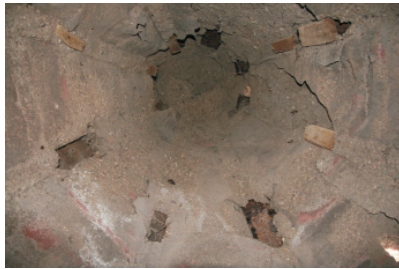
Durch eine unzureichende Belüftung des Turmhelmes hat sich dieser Beton über Jahrzehnte mit Feuchtigkeit vollgesogen. Mittlerweile kann man den Beton im Inneren mit den Fingern großflächig bis zur roten Außenschicht abkratzen.

So sieht der Turmhelm von innen aus. Den Beton kann man großflächig mit bloßen Händen bis zur roten Außenschicht abkratzen.

Durch die Konstruktion beim Wiederaufbau war eine ausreichende Luftzirkulation im Inneren des Turmhelms nicht möglich. So konnte sich die Luftfeuchtigkeit über Jahrzehnte in den Beton fressen und diesen fast völlig zerstören.
