Woher kommen die Schäden?

Wie wird saniert?

Die Schäden am Turmhelm

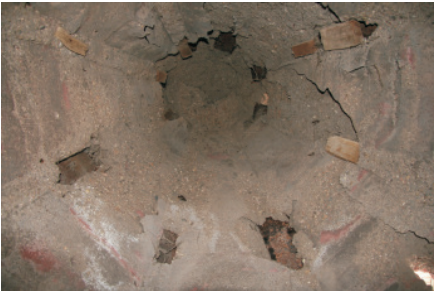
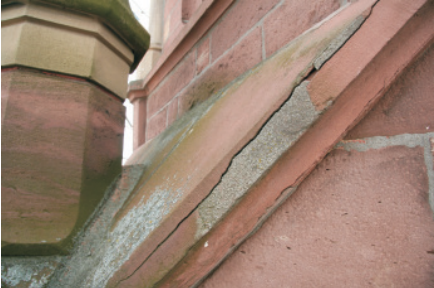
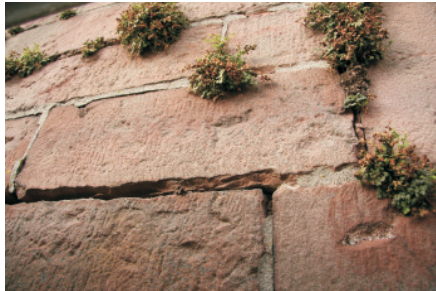
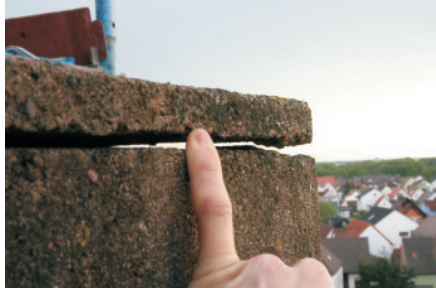
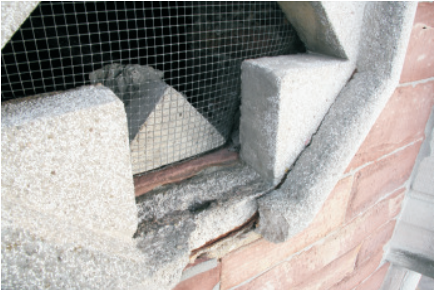
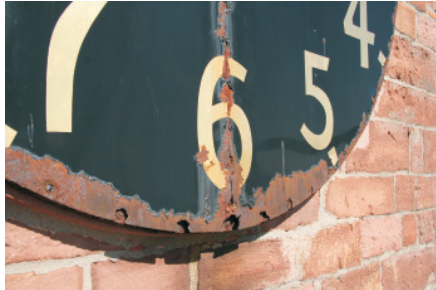
Leider haben Umwelteinflüsse den Beton mittlerweile so stark angegriffen, dass an vielen Stellen der Stahl im Inneren gerostet ist und den Beton gesprengt hat.

Durch eine unzureichende Belüftung des Turmhelmes hat sich dieser Beton über Jahrzehnte mit Feuchtigkeit vollgesogen. Mittlerweile kann man den Beton im Inneren mit den Fingern großflächig bis zur roten Außenschicht abkratzen.

Hier sehen Sie Fotos von den Schäden am Turm

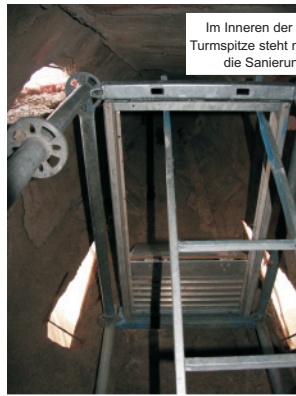
Im Inneren der 6 Meter hohen Turmspitze steht nun ein Gerüst für die Sanierungsarbeiten.

Dann wurden 4 Lüftungsöffnungen in die Turmspitze gesägt. Damit wird zukünftig für eine ausreichende Belüftung gesorgt.

Diese Öffnungen werden später mit Kupferblech verkleidet, um das Eindringen von Regenwasser zu verhindern.
